Fecha de Inspección	
Folio de Inspección	R-5173-0325

TIPO DE UNIDAD	MARCA	MODELO / VERSIÓN	AÑO
CAMION	ISUZU	0	2012
NO. SERIE / CHASIS	NO. MOTOR	UBICACION	KILOMETRAJE
3MGN1R752CM000064	937084	PACHUCA	
TIPO DE TRANSMISION	COMBUSTIBLE	LLANTAS	ECO
		6 llantas	5173

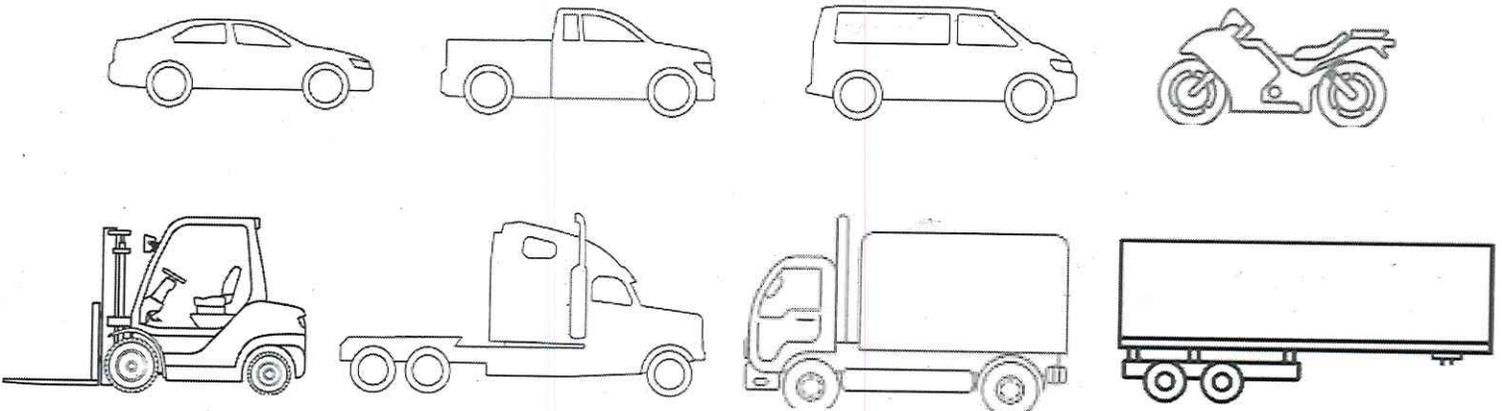
CARROCERIA (IDENTIFICACION DE GOLPES):

interiores en mal estado, asiento plano, carrocería con desgaste por uso, solo se entrega chasis cabina, parece tener todos sus componentes se desconocen fallas mecánicas
