TIPO DE UNIDAD	MARCA	MODELO / VERSION	AÑO
CAMION	ISUZU	0	2012
NO. SERIE / CHASIS	NO. MOTOR	UBICACION	KILOMETRAJE
3MGN1R753CM000025	934264	PACHUCA	
TIPO DE TRANSMISION	COMBUSTIBLE	LLANTAS	ECO
		6 llantas	5139

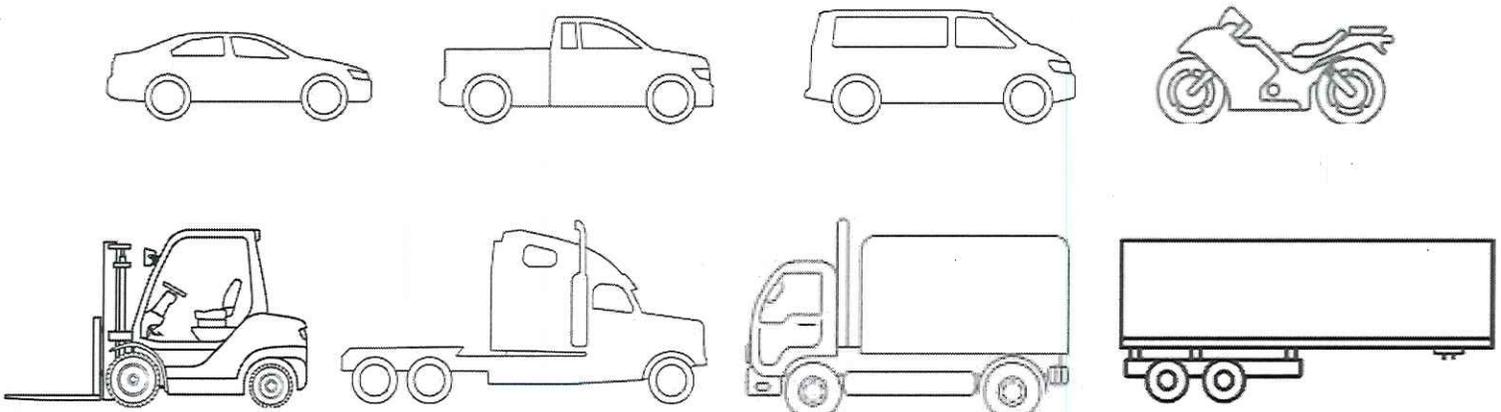
CARROCERIA (IDENTIFICACION DE GOLPES):

interiores desgastados, 6 llantas, carrocería desgastada por uso, parece faltar todos sus componentes se des conocen daños y fallas
